Notification de sécurité produit

Les électrodes M5071A (adulte) et M5072A (nourrisson/enfant) à utiliser avec les défibrillateurs automatisés externes (DAE) HS1 Grand Public peuvent présenter un décollement du gel et une réduction de la surface du gel.

Mars,2022

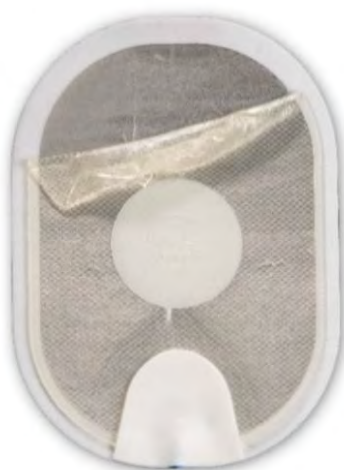
Lorsqu'une électrode dont le gel se décolle ou se replie est placée sur la peau nue du patient, le DAE HS1 Grand Public peut fournir un traitement moins efficace ou inefficace en raison de la surface de contact réduite avec la peau. Voir l'illustration de la Figure 1.

Figure 1 : gel décollé qui s'est replié sur lui-même lors du retrait de la feuille de protection.

Action :
Appliquez les électrodes sur le patient.
N'hésitez pas.

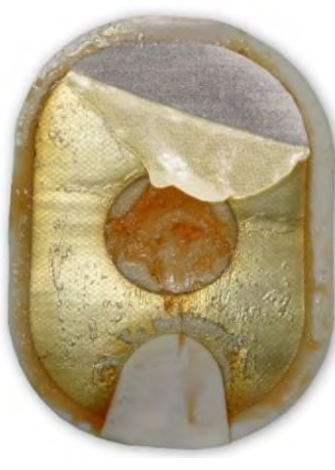
Le gel décollé ou plié peut également présenter un aspect décoloré et/ou fondu. Bien que le gel puisse également présenter un aspect décoloré et/ou fondu, cela n'a aucun impact sur l'administration du traitement. Cependant, cet aspect peut retarder le traitement si l'utilisateur hésite à appliquer

l'électrode en raison de son apparence, et le défibrillateur automatisé externe peut délivrer un traitement moins efficace ou inefficace en raison de la surface de contact réduite avec la peau. Voir l'illustration de la Figure 2.

Figure 2 : le gel décollé et replié peut également sembler décoloré et/ou fondu.

Action :
Appliquez les électrodes sur le patient.
N'hésitez pas.

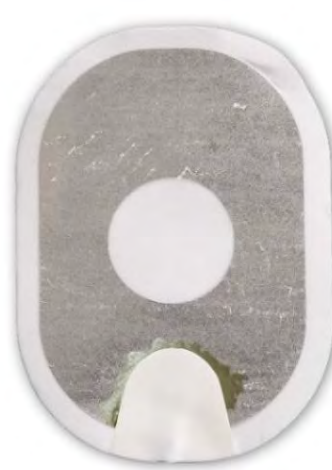
Il est également possible que le gel se décolle presque complètement du support en mousse/étain lors du retrait de la feuille de protection (voir Figure 3.) Si la surface de contact du gel avec la peau est petite, un arc électrique peut se produire lorsqu'un choc est délivré, ce qui peut provoquer des brûlures sur la peau du patient. Il est aussi possible que le DAE ne puisse pas délivrer de choc à travers les électrodes. Un retard de traitement se produit lorsque l'utilisateur installe une cartouche d'électrodes de rechange (si disponible) ou effectue une RCP (réanimation cardiopulmonaire) ou un massage cardiaque en attendant l'arrivée du personnel des services médicaux d'urgence. À titre de comparaison, la Figure 4 montre une électrode normale. Quel que soit l'état de l'électrode, suivez les consignes vocales, car le DAE vous guidera tout au long des étapes nécessaires.

Figure 3 : gel presque complètement décollé du support.

Action :
Remplacez la cartouche d'électrodes si une cartouche de rechange est disponible. Si aucune cartouche de rechange n'est disponible, effectuez une RCP ou un massage cardiaque jusqu'à ce que les secours arrivent.

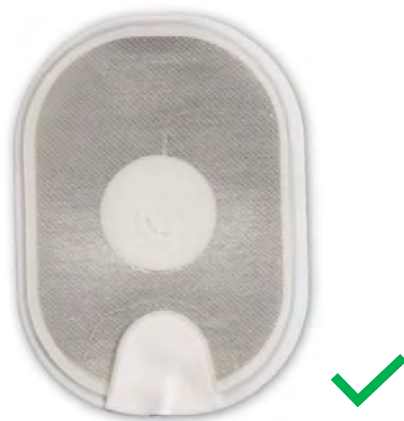
Figure 4 : électrode normale.

Appliquez les électrodes sur le patient conformément aux instructions d'utilisation/au mode d'emploi.
